**Estudio preliminar sobre las condiciones  
que motivaron el deslizamiento de bloques  
en la zona del Cerro de la Virgen,  
ruta provincial N°43.  
Chos Malal, Provincia del Neuquén**

Dirección Museo Olsacher - Alberto C. Garrido

Serie Contribuciones Técnicas  
Peligro Geológico - Boletín N° 02

Zapala, 2023

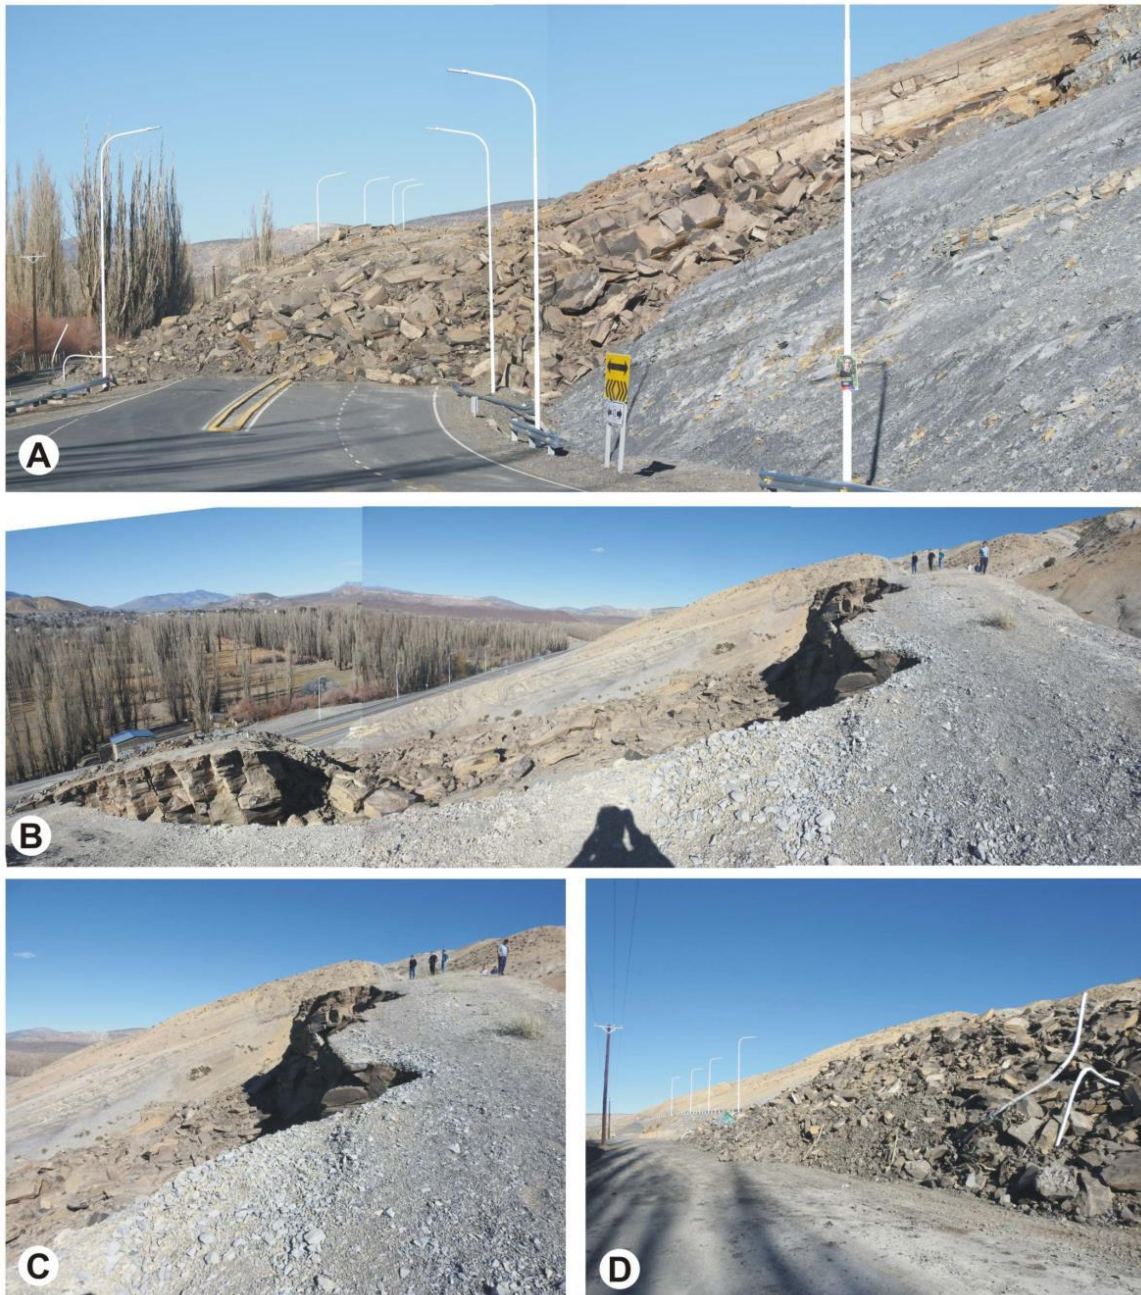
En la figura 5A, se observa el acúmulo correspondiente al pie del deslizamiento, yacente sobre la calzada del nuevo tramo de la ruta provincial N° 43 (coordenadas del sitio: 37°21'57.7"S / 70°16'55.8"O). La altura máxima alcanzada por el acúmulo de bloques, se estima en el orden de los 10 m. En las figuras 5B y 5C, se aprecia la corona y escarpa principal del deslizamiento. El cuerpo principal, se encuentra desplazado aproximadamente unos 25 m respecto a la escarpa principal.

La imagen de la figura 5D, muestra el extremo frontal del deslizamiento. En él, se aprecia el efecto de arrastre generado sobre los elementos de la infraestructura vial (postes de luz, guardacarriles y cartelaría). Esta particularidad, permite inferir que el desplazamiento inicial del volumen rocoso se produjo bajo la forma de un cuerpo compacto y coherente.

**Figura 5.** A) Acúmulo del cuerpo frontal o pie del deslizamiento. B) Escarpa principal (a la derecha) y parte del cuerpo principal (a la izquierda). Nótese el espacio resultante entre ambos elementos. C) Detalle de la escarpa principal y corona del deslizamiento. D) Extremo frontal del deslizamiento. Los elementos de la infraestructura vial, fueron arrastrados por el mismo.

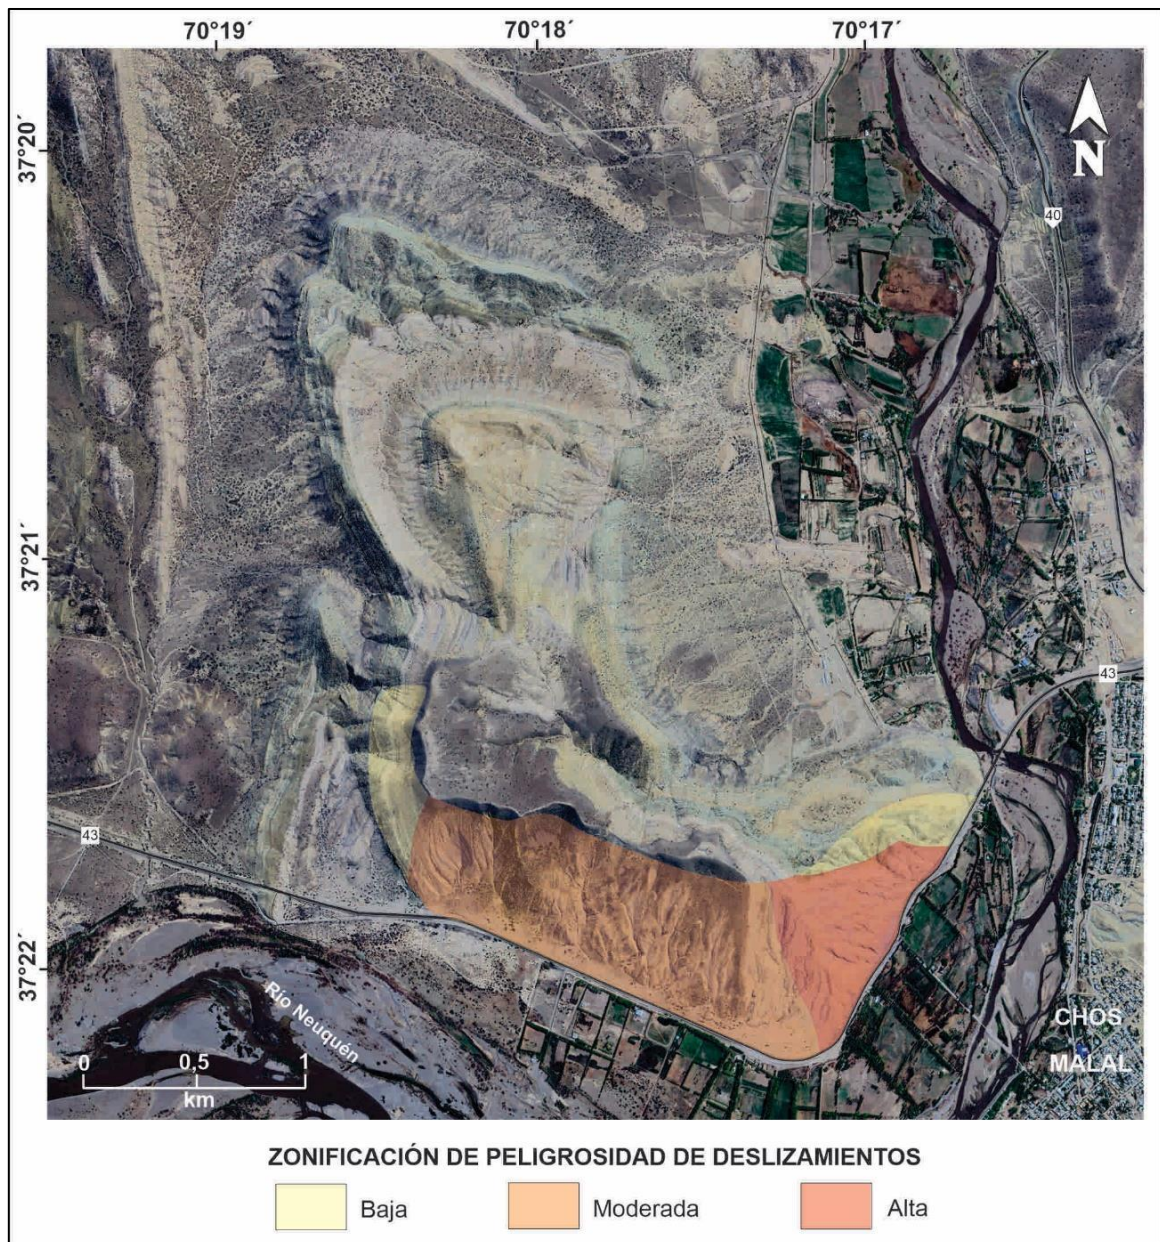
Sobre la base de las condiciones y atributos estructurales y litológicos de este sector, se puede esbozar una zonificación referida al grado de peligrosidad ante la posibilidad de ocurrencia de deslizamientos de bloques, próximos al tramo de la traza de la ruta provincial N° 43 que rodea al cerro de la Virgen (fig. 6). Si bien se trata de un boceto primario y expeditivo, permite visualizar que la zona definida como de alta peligrosidad relativa, es precisamente donde se ha producido el deslizamiento. No obstante, es necesario aclarar que en la zona caracterizada como de peligrosidad relativa moderada, puede sucederse además otro tipo eventos; tales como deslizamientos rotacionales y flujos de detritos.

**Figura 6.** Boceto de zonificación de peligrosidad de deslizamientos para el flanco meridional del cerro de la Virgen. Fuente de la imagen satelital: Google Earth (imagen de fecha 10/07/2022).

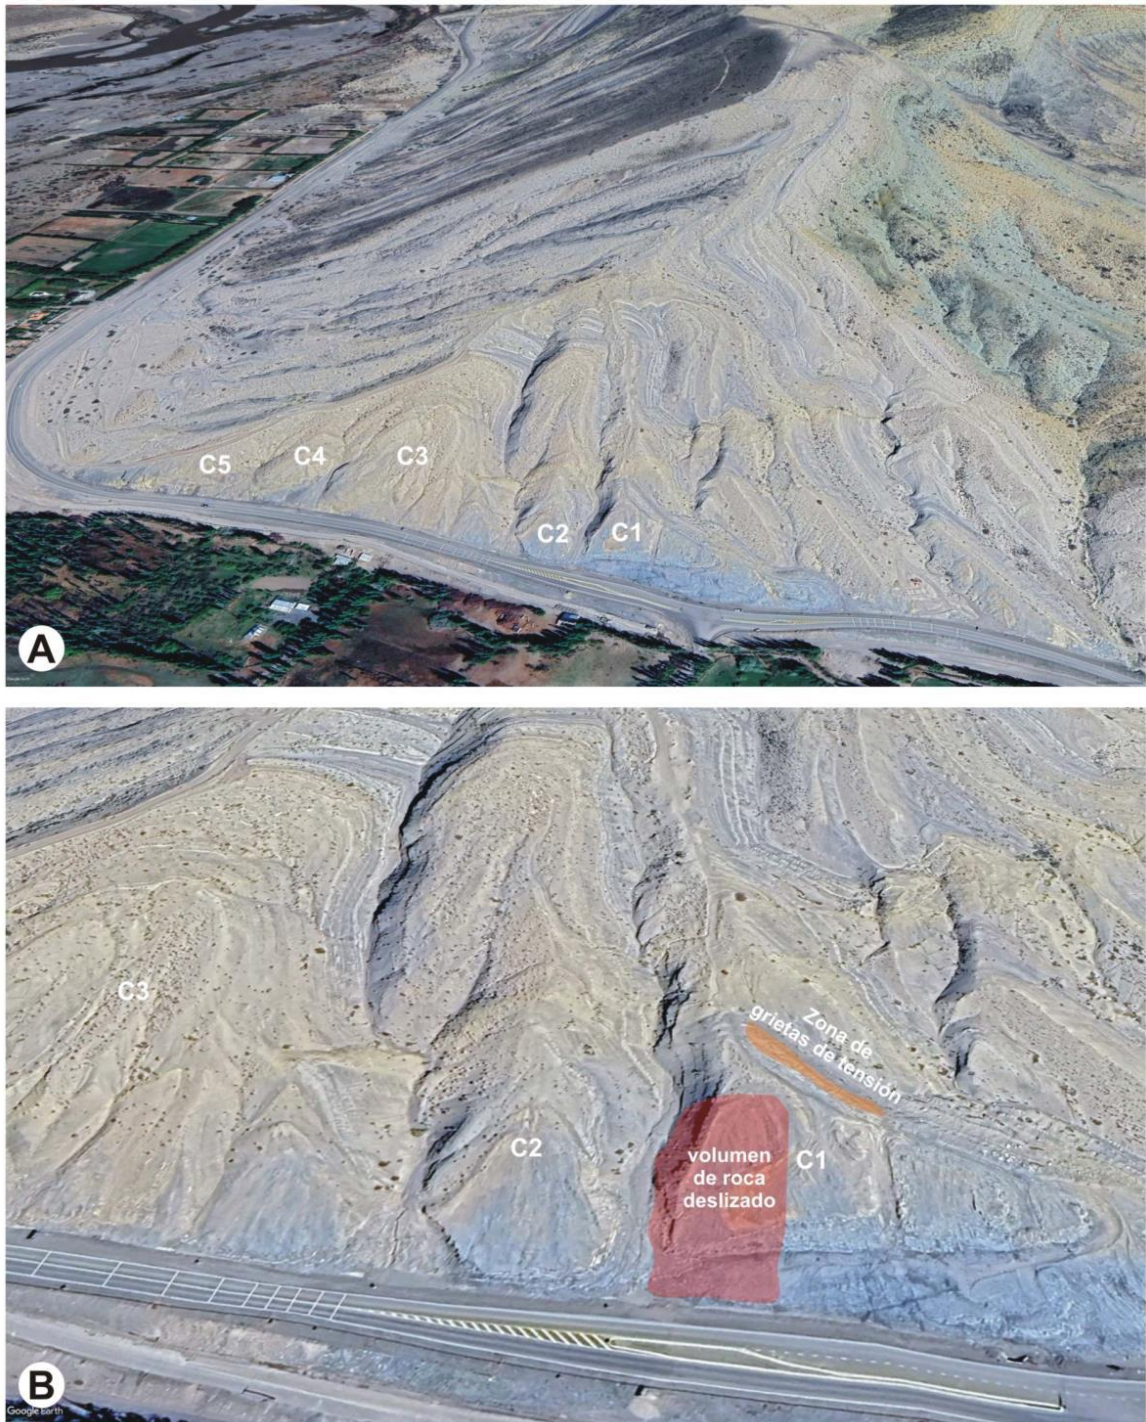
El flanco lateral derecho del deslizamiento de bloques (considerado según el sentido del movimiento) se encuentra “abierto”, es decir, no existe una cicatriz o escarpe lateral de la superficie de rotura, debido a la existencia de un cauce fluvial efímero el cual ha provocado un corte erosivo natural en el terreno. En este sentido, en la figura 7 se puede apreciar los diferentes cauces efímeros existentes en el sector considerado de mayor peligrosidad relativa, los cuales cortan a las rocas estratificadas generando un subconjunto de cuerpos rocosos aflorantes (bloques o macizos), identificados como C1 a C5; siendo además el cuerpo rocoso C3, susceptible de ser subdividido en bloques menores.

La figura 7B (según imagen satelital de fecha 10/07/2022), muestra un detalle de la zona afectada por el deslizamiento. En ella se señala (de forma aproximada), la superficie correspondiente al mencionado deslizamiento de bloques; el cual afectó el costado meridional del cuerpo rocoso C1. El cauce efímero que separa a los cuerpos C1 y C2, expone en su margen derecha las características litológicas y estructurales de los depósitos sedimentarios yacentes en ese sector; oficiando como imagen especular de las condiciones originales presentes el sector afectado del cuerpo C1.

**Figura 7.** A) Flanco suroriental del cerro de la Virgen. La erosión generada por los cauces efímeros sobre la estructuración de las rocas aflorantes, permite subdividir este sector del macizo en diferentes cuerpos rocosos que comparten similares condiciones de estabilidad geomecánica. B) Detalle del sector afectado por el deslizamiento de bloques el día 01/08/2023. Fuente de la imagen satelital: Google Earth (imagen de fecha 10/07/2022).

Es necesario asimismo señalar, que las condiciones de estabilidad del cuerpo rocoso C2 (ver fig. 7) son similares a las que operaban en el cuerpo C1 en etapas previas a su

deslizamiento; razón por la cual debe monitorearse la evolución del comportamiento geomecánico que presente el mencionado bloque.

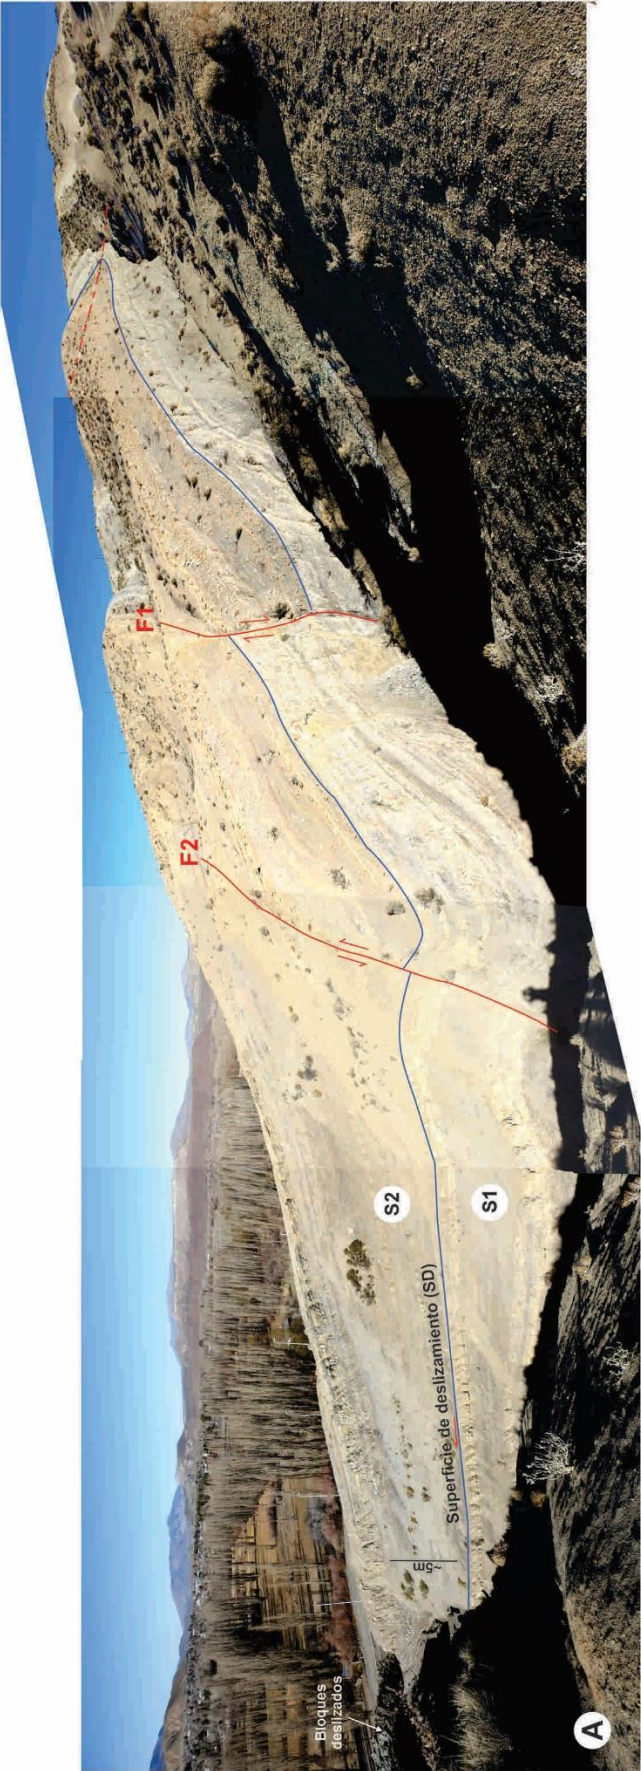
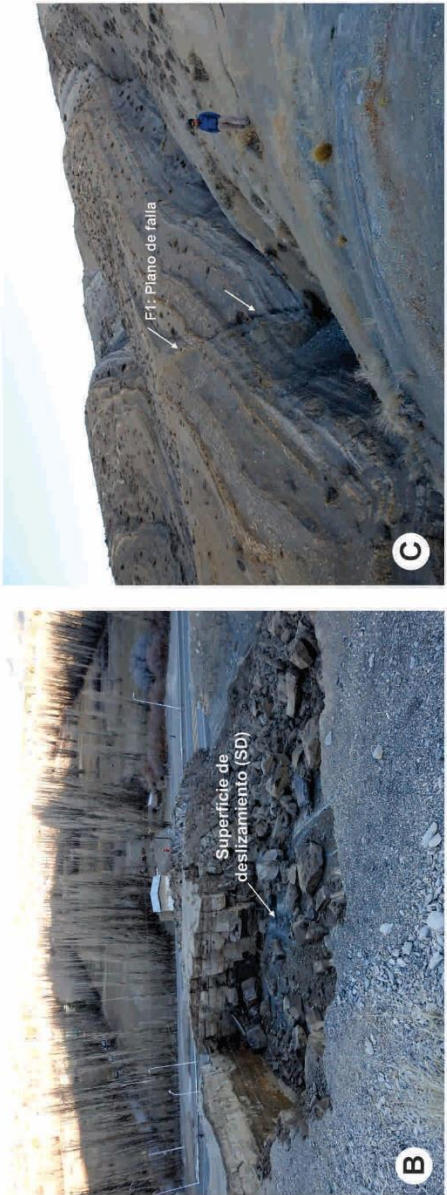
La imagen de la figura 8 muestra dichas exposiciones, donde se destacan una serie de atributos estratigráficos, sedimentarios y estructurales cuyas características inciden, de manera primaria, en las condiciones de estabilidad de los bloques que conforman a los cuerpos rocosos en este sector.

agregar que el valor angular del buzamiento en la parte baja de este sector (sector medio a izquierdo de la figura 8A), varía entre los  $20^{\circ}$  a  $25^{\circ}$  en dirección SE.

Figura 8. Afloramientos expuestos en el cauce efímero que separa a los cuerpos rocosos C1 y C2. Se aprecia las principales superficies de debilidad representadas por los planos o superficies de estratificación y por el juego de fallas (F) subverticales que los corta. Se destaca además un marcado contraste de competencia entre las sucesiones sedimentarias S1 y S2, sobre cuyo límite se sucede la superficie de deslizamiento (SD). B). Detalle de la superficie de deslizamiento (SD). C) Detalle de las fallas de 4° orden que afectan a la estratificación.

Desde el punto de vista estrictamente sedimentario, se observa que dentro de los depósitos aflorantes en el sector es posible tipificar dos grandes grupos de sedimentos; señalados en la figura 8 como sucesiones sedimentarias S1 y S2.

Estructuralmente, más allá del ya mencionado buzamiento de los estratos, se destaca en este sector la presencia de fallas subverticales pertenecientes a la familia de fracturas de 4° orden descritas con anterioridad (figura 8). Estas pequeñas fallas de reajuste, cortan a los planos de estratificación de manera aproximadamente paralela al rumbo de los estratos, configurándose también como importantes superficies de debilidad estructural.

Este grupo de fallas se disponen paralelas entre sí, con un espaciado variable situado entre los 5 a 35 m (ver también fig. 10B) y un rumbo general N30°. La falla F1 de la figura 8, presenta un buzamiento de ~80°SE y un rechazo vertical de aproximadamente 4,5 m; mientras que la falla F2 exhibe un buzamiento de ~70°SE y un rechazo vertical <1m. Cuesta arriba, fallas de esta misma familia de fracturas continúan afectando los afloramientos. Obsérvese también en la figura 8C, los rastros de humedad presente sobre la traza lateral del plano de falla.

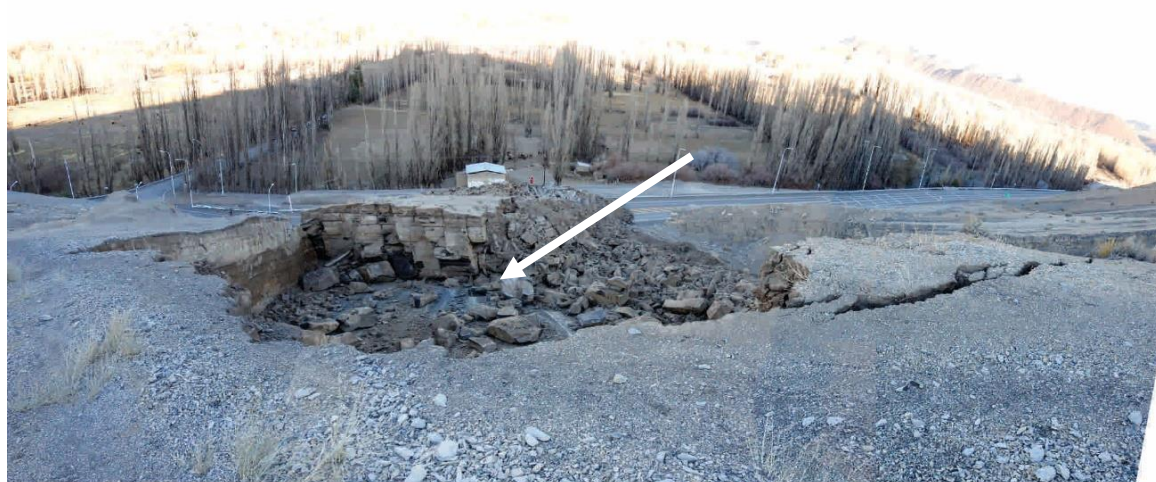
**Figura 9.** Vista general de la superficie de deslizamiento (indicada por la flecha). Nótese la presencia de humedad sobre la misma.

En este sentido, las observaciones de campo han permitido definir a la superficie de contacto dada entre las sucesiones S1 y S2, como la superficie de deslizamiento (SD) sobre la cual se produjo el fenómeno de “resbalamiento” (sensu García Yagüe, 1966) por parte de los depósitos de la sucesión S1 sobre las rocas de la sucesión S2. En la figura 9, se observa la geometría marcadamente plana de la superficie de deslizamiento. Nótese

también la fuerte presencia de humedad en dicha superficie, factor sobre el que volveremos más adelante.

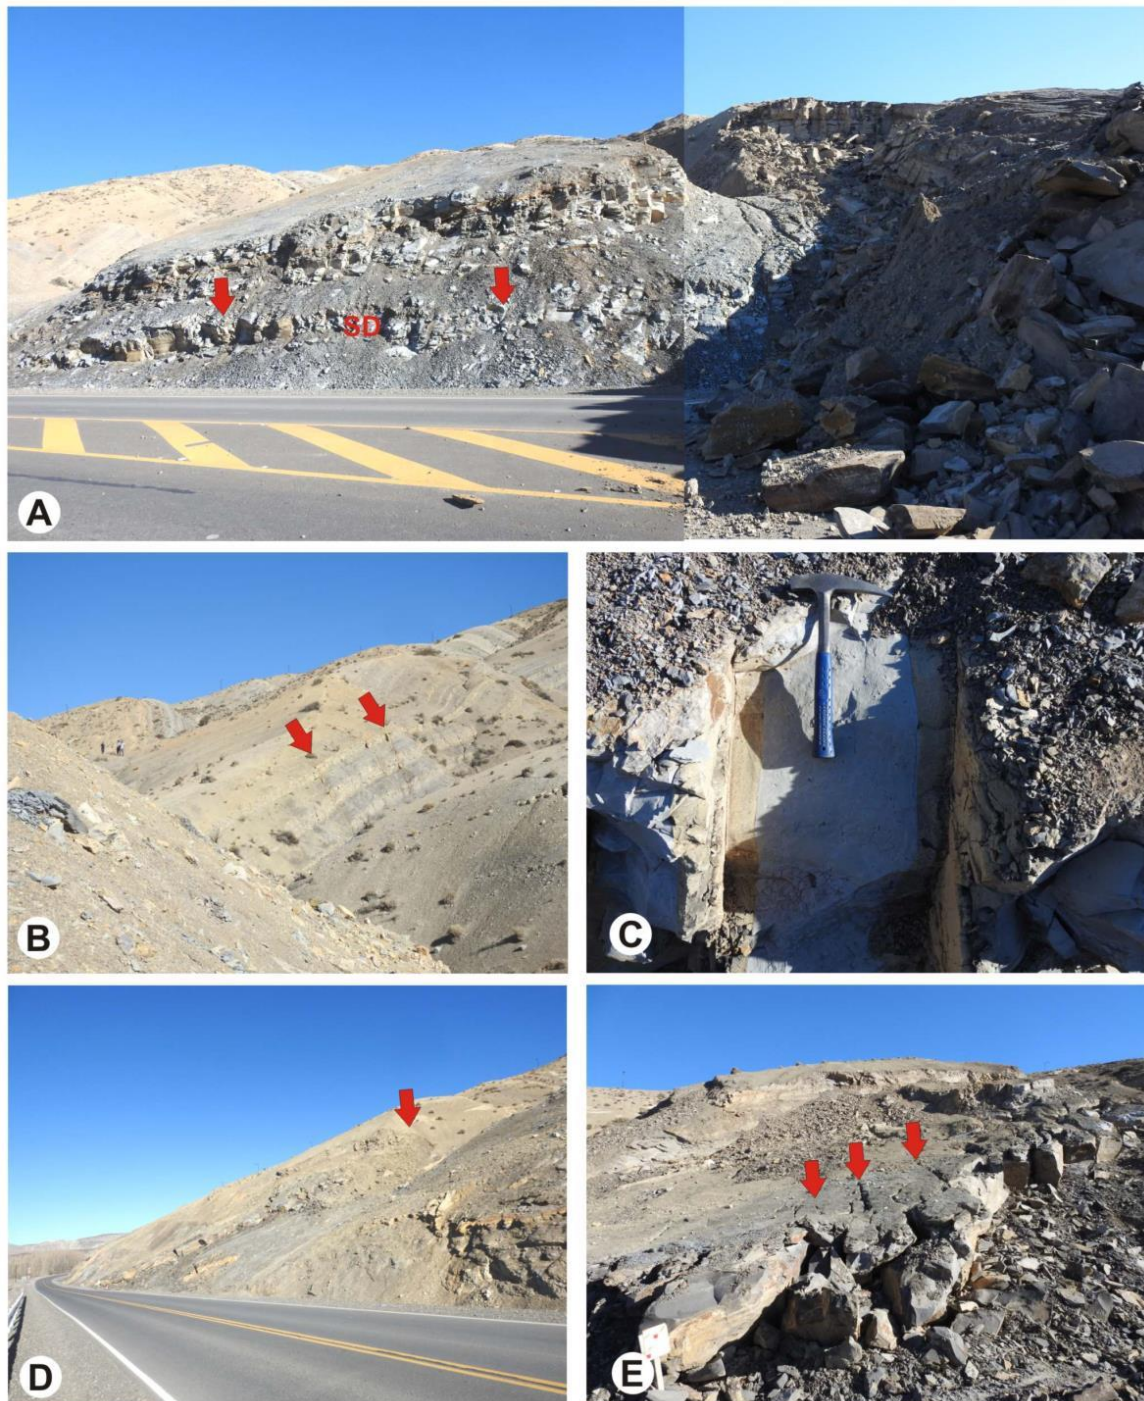
La figura 10D, muestra la cicatriz de la escarpa principal producida por un deslizamiento de menor envergadura situado sobre el cuerpo rocoso C4 (37°22'4.6"S / 70°17'3.3"O). Aun realizadas las consultas, no se pudo obtener la fecha precisa de este otro suceso. No obstante, las referencias orales lo ubican temporalmente unos 10 días antes del evento del 01/08/2023. En la figura 10E, se puede apreciar parte del cuerpo principal del deslizamiento ubicado sobre el cuerpo C4; destacándose la conformación de bloques menores los cuales se encuentran regulados en su conformación por el sistema de diaclasas verticales.

**Figura 10.** A) Vista del estrato sobre el que se desarrolla la superficie de deslizamiento (SD) expuesto sobre el talud de desmonte. B) Fallas subverticales de 4° orden. C) familia de diaclasas verticales. Nótese las bandas de alteración. D) Deslizamiento ubicado sobre el cuerpo rocoso C4. E) Disposición de bloques menores regulados por el sistema de diaclasas.

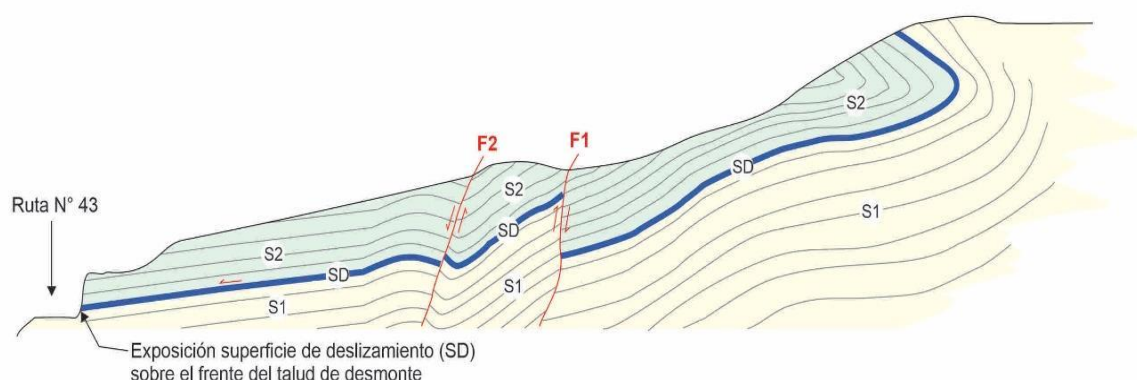
Basado en las observaciones anteriores, se establece que la mecánica que operó en el desarrollo del deslizamiento estuvo regulada, de manera primaria, por factores estratigráficos, sedimentarios y estructurales (ver fig. 11).

1. Factor estratigráfico: materializado por los planos de estratificación, los cuales dan lugar a la generación de extensas superficies de debilidad estructural dentro del macizo rocoso. Contactos de tipo neto y planares, acentúan las cualidades negativas de estas superficies al momento de evaluar las condiciones de estabilidad del macizo.

2. Factor sedimentario (contraste de competencia): la presencia de sucesiones y/o estratos con diferentes cualidades mecánicas, reguladas a su vez por los atributos composicionales, texturales y diagénicos propios de cada depósito; generan condiciones de inestabilidad dentro del macizo rocoso como consecuencia de las diferentes respuestas que ofrece cada litología ante los esfuerzos a los que es sometida.

3. Factor estructural: de gran incidencia general, se ve aquí materializado por dos elementos principales, el buzamiento de los estratos y las fallas subverticales de 4° orden. En el caso del buzamiento, su inclinación orientada a favor de la pendiente del relieve, constituye uno de los factores que operan de manera altamente negativa en las condiciones de estabilidad de cualquier macizo rocoso. Las fallas subverticales de 4° orden, generan aquí por si mismas extensos planos de debilidad estructural que, por su disposición espacial dentro del macizo rocoso, acentúan en alto grado sus condiciones de inestabilidad.

**Figura 11.** Esquema geológico-estructural del macizo rocoso, basado en la panorámica fotográfica de la figura 8A. S1: sucesión sedimentaria de dominio lutítico-carbonático. S2: sucesión sedimentaria de dominio pelítico con intercalaciones arenosas. SD: superficie de deslizamiento, originada por el contraste de competencia entre las rocas de las sucesiones S1 y S2. F1 y F2= fallas subverticales correspondientes a fracturas de 4° orden.

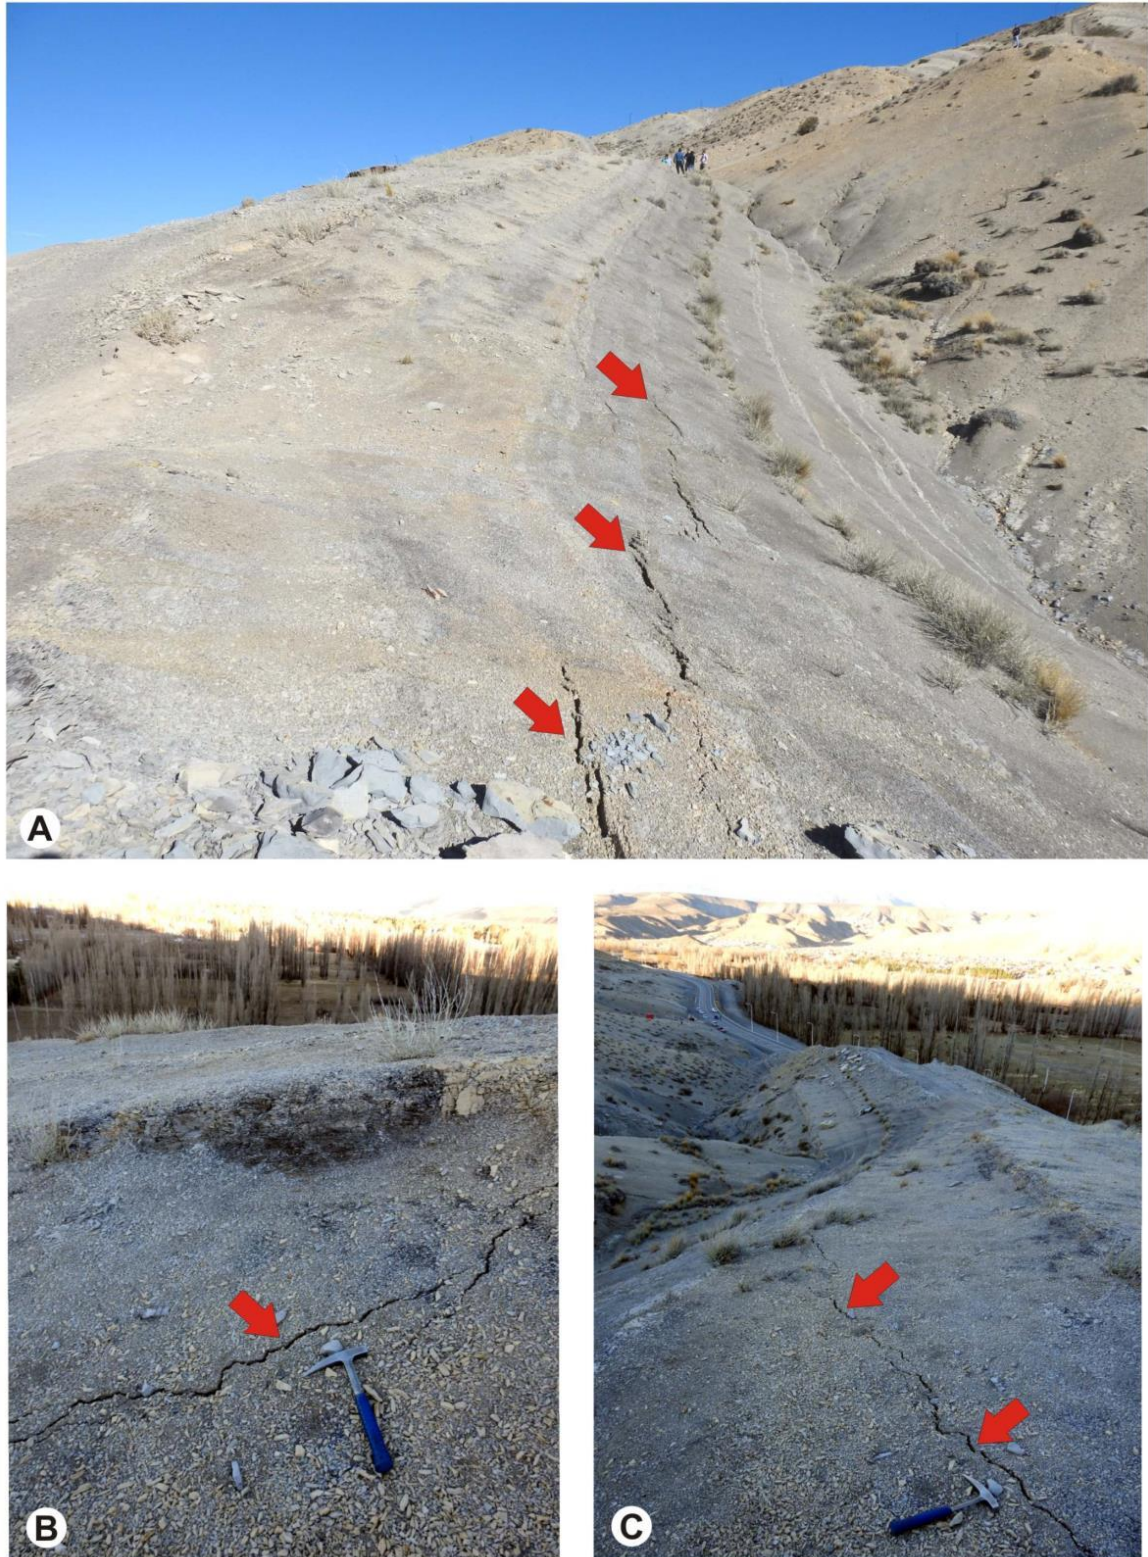
Tal lo señalado, ya existían antecedentes de deslizamientos menores originados en las semanas previas al evento del 01/08/2023. Es de suma importancia señalar, que sobre la corona y aproximadamente a 20 m por detrás de la escarpa principal del deslizamiento, se sucede un sistema de grietas de tensión que reflejan claramente la continuidad en las condiciones de inestabilidad del cuerpo rocoso C1 (ver figs. 7B y 12). Dichas grietas alcanzaban (al momento del relevamiento) los 15 mm de separación, coincidiendo en su emplazamiento y orientación con la ubicación y rumbo de la traza del plano de falla F2. En principio, esta particularidad denota la importancia de estos planos de debilidad sobre la inestabilidad del macizo en este sector.

Debe advertirse que estas condiciones de baja estabilidad estructural observadas en C1, podrían generar en un lapso de tiempo relativamente corto (días, semanas o meses), un nuevo evento de deslizamiento; el cual podría alcanzar un volumen similar o levemente superior al sucedido el 01/08/2023. En este sentido, la ocurrencia de nuevas precipitaciones sobre la región, podrían influir en el desencadenamiento rápido de dicho proceso.

**Figura 12.** Grietas de tensión desarrolladas sobre la corona del deslizamiento y distante aproximadamente 20 m de la escarpa principal.

En líneas generales, la condición de inestabilidad del macizo rocoso es claramente manifiesta a lo largo del tramo de la traza de la ruta N° 43 comprendida entre las zonas de emplazamiento de los cuerpos C1 a C5 (fig. 7); representando una longitud aproximada de 500 m. A lo largo de todo este sector, debe restringirse totalmente cualquier tipo de circulación.
