# Actualización sobre el estado de situación referido a la estabilidad de la ladera suroriental del cerro de la Virgen. Chos Malal, Provincia del Neuquén

Serie Contribuciones Técnicas  
Peligro Geológico - Boletín N° 03

Zapala, 2023

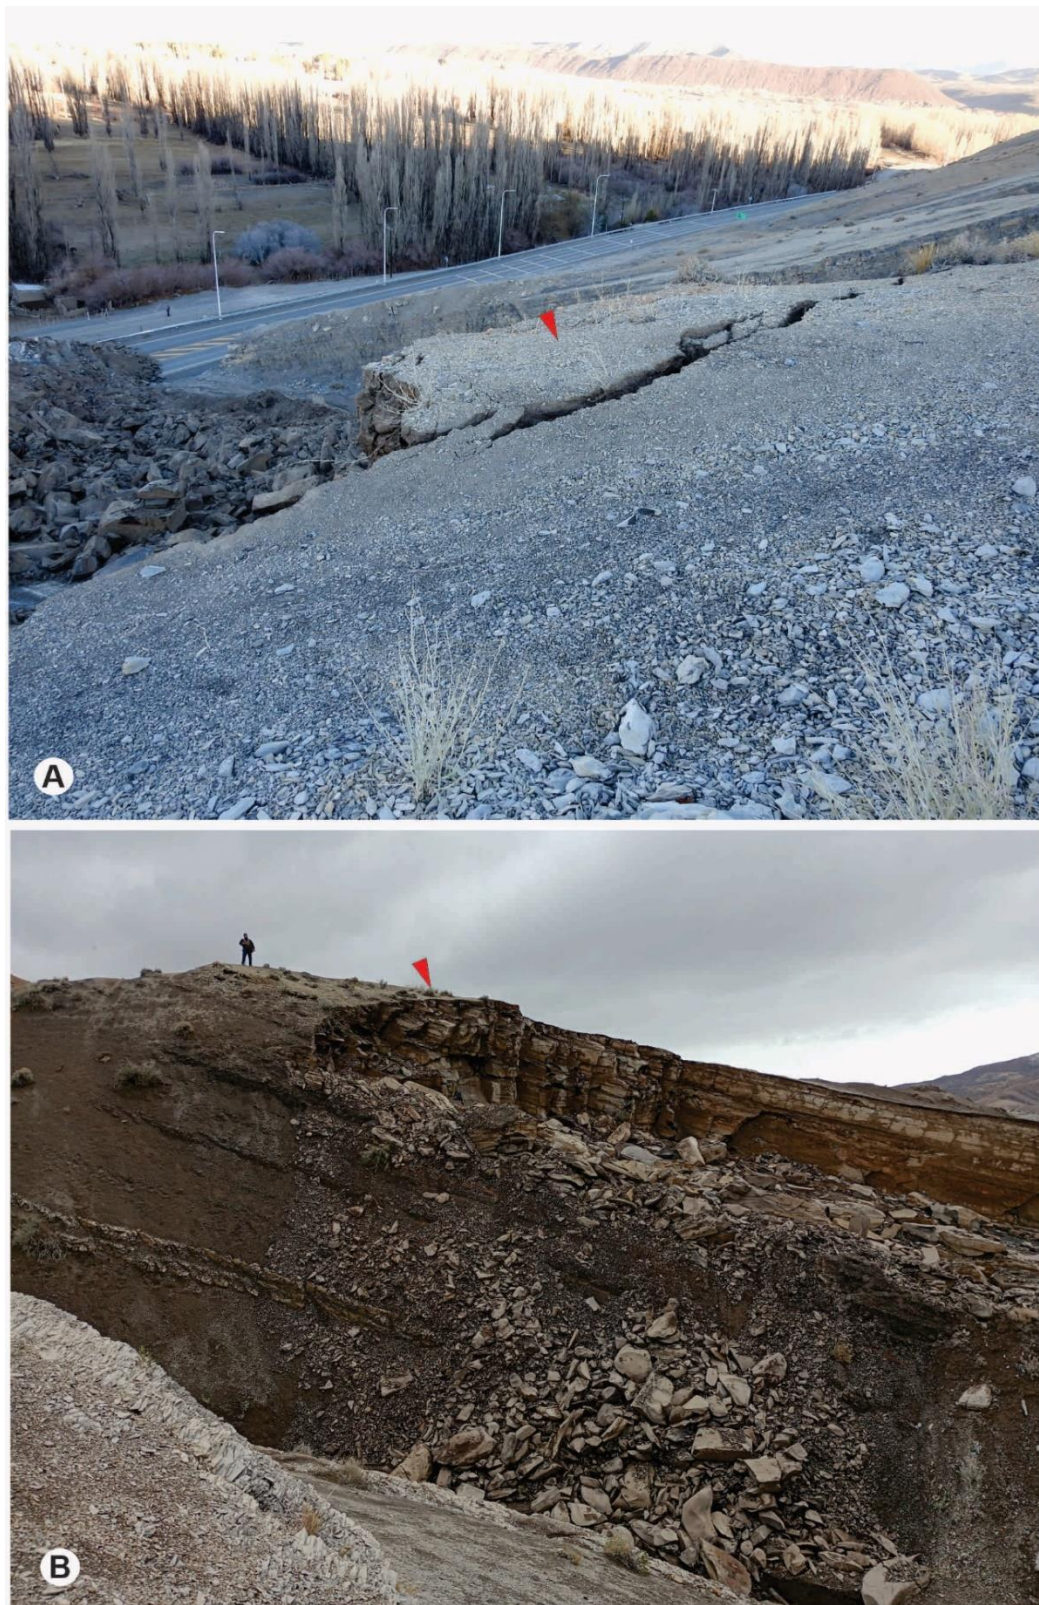
**Figura 2.** A) Bloque fracturado ubicado sobre la corona del deslizamiento, lindante al borde de la escarpa principal (fotografía del día 01/08/2023). B) Sector colapsado en el cual se ubicaba el bloque mencionado en A. Vista tomada desde el cuerpo C2 (fotografía del día 23/08/2023).

Durante las nuevas observaciones, se pudo constatar que un bloque menor (de aproximadamente  $90 \text{ m}^3$ ) que había quedado en condiciones de inestabilidad sobre la corona del deslizamiento; ha finalmente colapsado (fig. 2). Por otro lado, se chequearon los 15 mm anteriores a los 50 mm actuales), a la par que también se manifiesta el desarrollo de un pequeño rechazo vertical, el cual alcanza los 25 mm (fig. 2). Esta situación, permite advertir que el remanente septentrional del cuerpo C1 ha sufrido las grietas se tensión desarrolladas en C1, las cuales fueran oportunamente descriptas en el informe anterior (Garrido, 2023). En este sentido, debemos destacar que se ha observado la generación de una mayor apertura o separación en las mismas (pasando de un nuevo

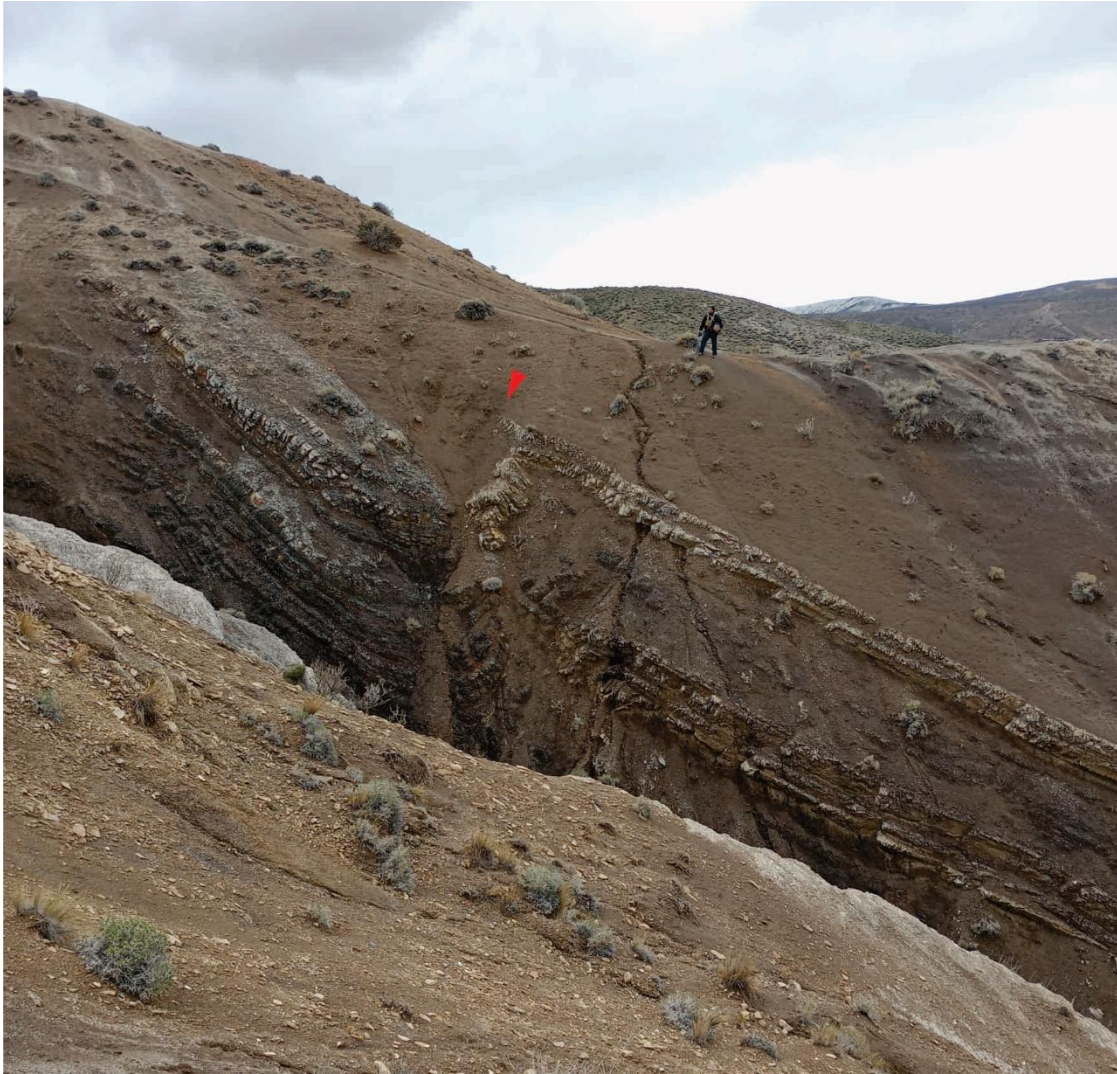
**Figura 4.** Plano de falla, según fotografía tomada desde el cuerpo rocoso C2. Su traza, guía y/o condiciona en superficie el desarrollo de las grietas de tensión.

Dentro del remanente del cuerpo C1, es posible distinguir un sector altamente fracturado inmediatamente adyacente a la cicatriz lateral del deslizamiento (fig. 1); cuyo volumen alcanzaría los  $2.100 \text{ m}^3$ . Por otro lado, el volumen rocoso que se encuentra limitado por las grietas de tensión alcanzaría, en su máximo desarrollo, los  $15.450 \text{ m}^3$ . Tal lo informado con anterioridad, el tren de grietas de tensión se desarrolla a lo largo de la traza de la falla existente en este sector (fig. 4).

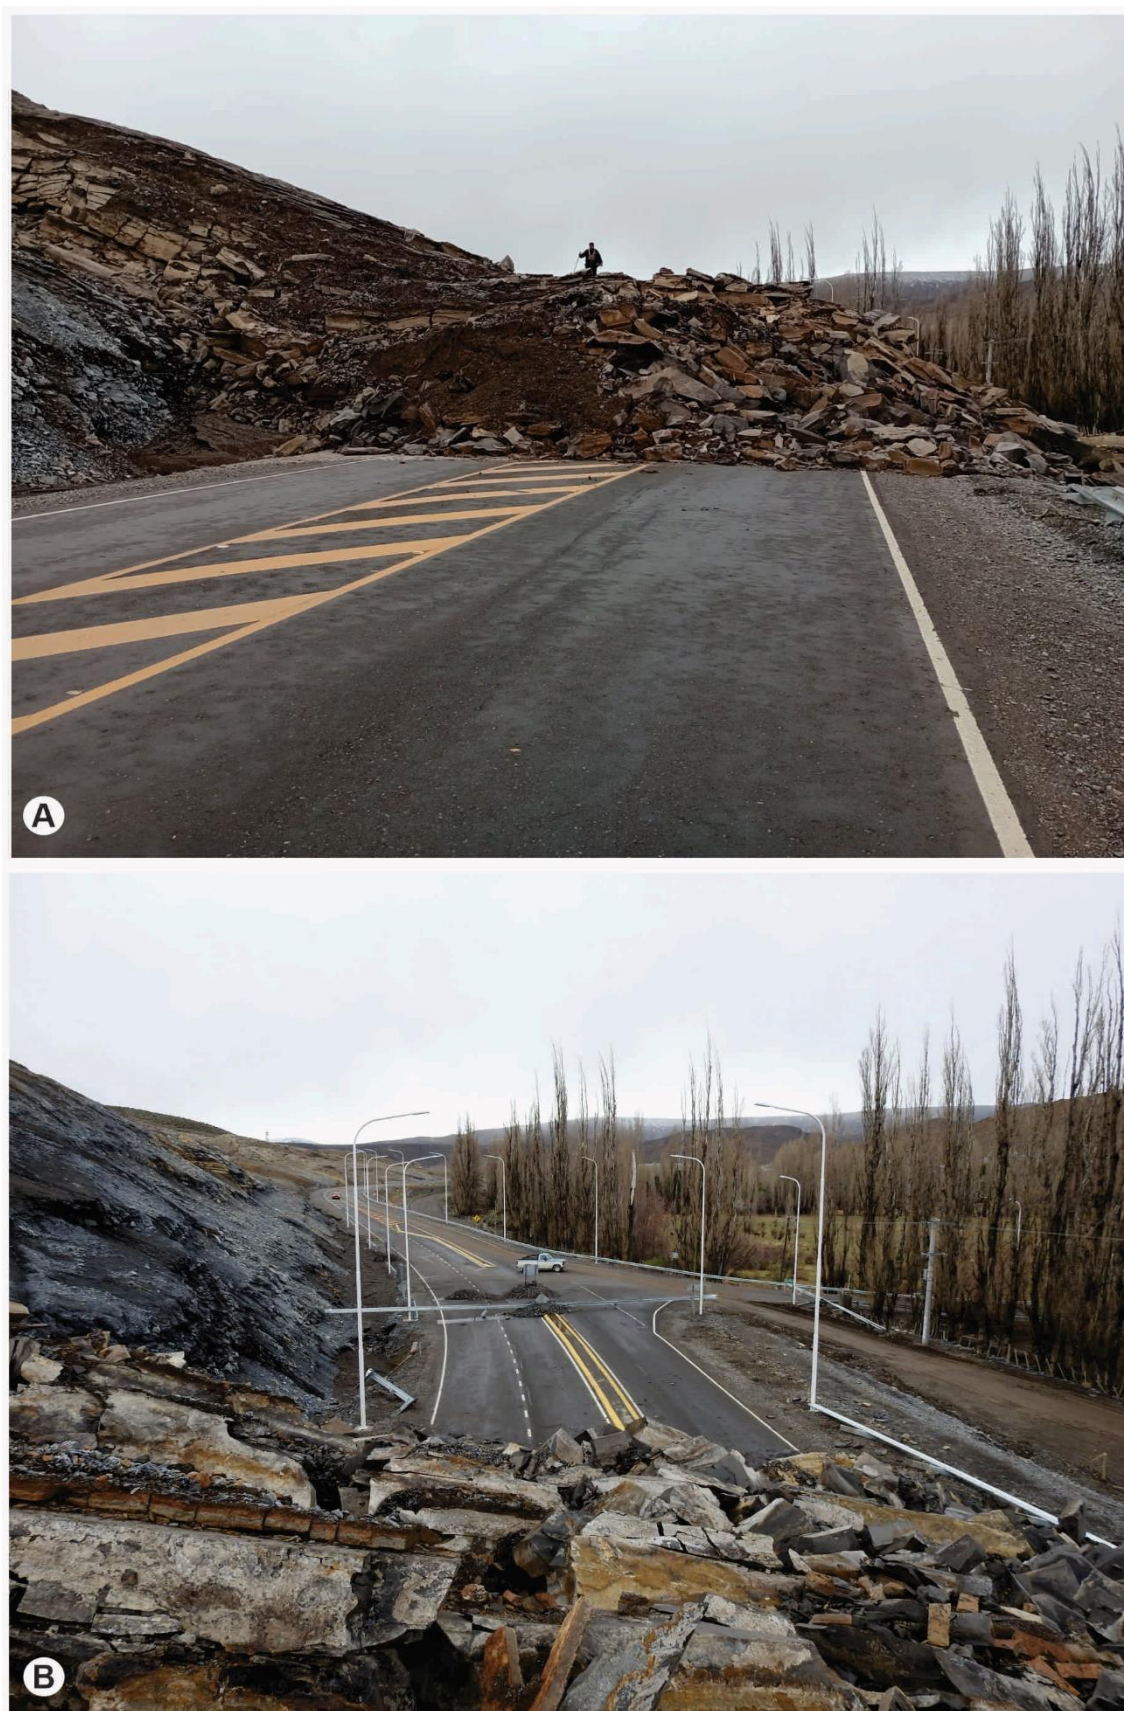
**Figura 5.** Acúmulo frontal del deslizamiento del día 01/08/2023.

Respecto a los cuerpos frontal y principal del deslizamiento del 01/08/2023; no parecen haber sufrido nuevos movimientos. En esta oportunidad se midió la altura alcanzada por el acúmulo frontal, siendo su magnitud de 6,5 m (fig. 5).

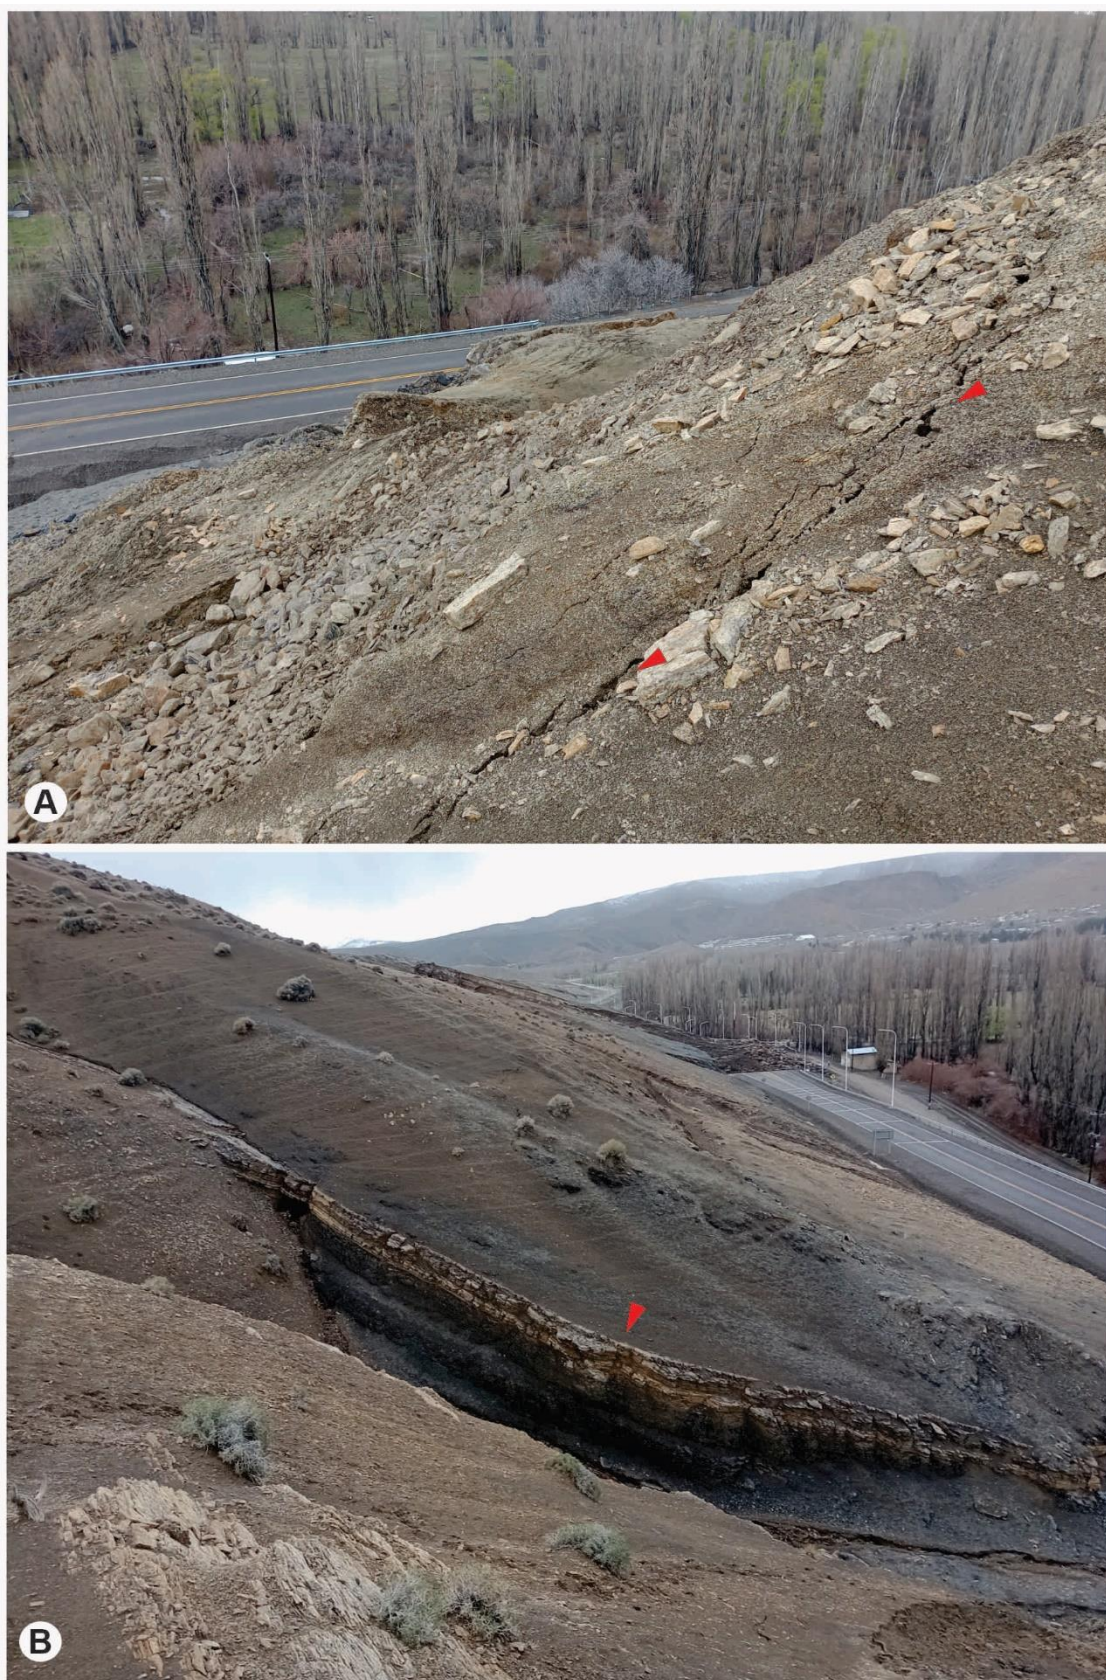
**Figura 6.** A) grietas de tensión ubicadas sobre la corona del deslizamiento menor sucedida en el mes de julio de 2023 en el cuerpo C4. B) El estrato de lutitas carbonáticas oficia aquí también como superficie de deslizamiento. Fotografía tomada desde el cuerpo C4 al C3.

En el deslizamiento menor sucedido durante el mes de julio de 2023 en el cuerpo C4 ( $37^{\circ}22'4.5''\text{S}$  /  $70^{\circ}17'2.6''\text{O}$ ), se evidencia aún signos de inestabilidad. En este sentido, es posible observar en la corona del mismo, un nuevo tren de grietas de tensión (fig. 6A). El mismo horizonte de lutitas carbonáticas que actuó como superficie de deslizamiento en el caso anterior; ejerce aquí también un efecto de similares características (fi. 6B).

Esta nueva situación, permite inferir que los bloques que conforman el cuerpo C4 continúan en un claro proceso de deformación y deslizamiento; donde además es posible que exista otro plano de deslizamiento mucho más inferior al señalado en la fig. 6B

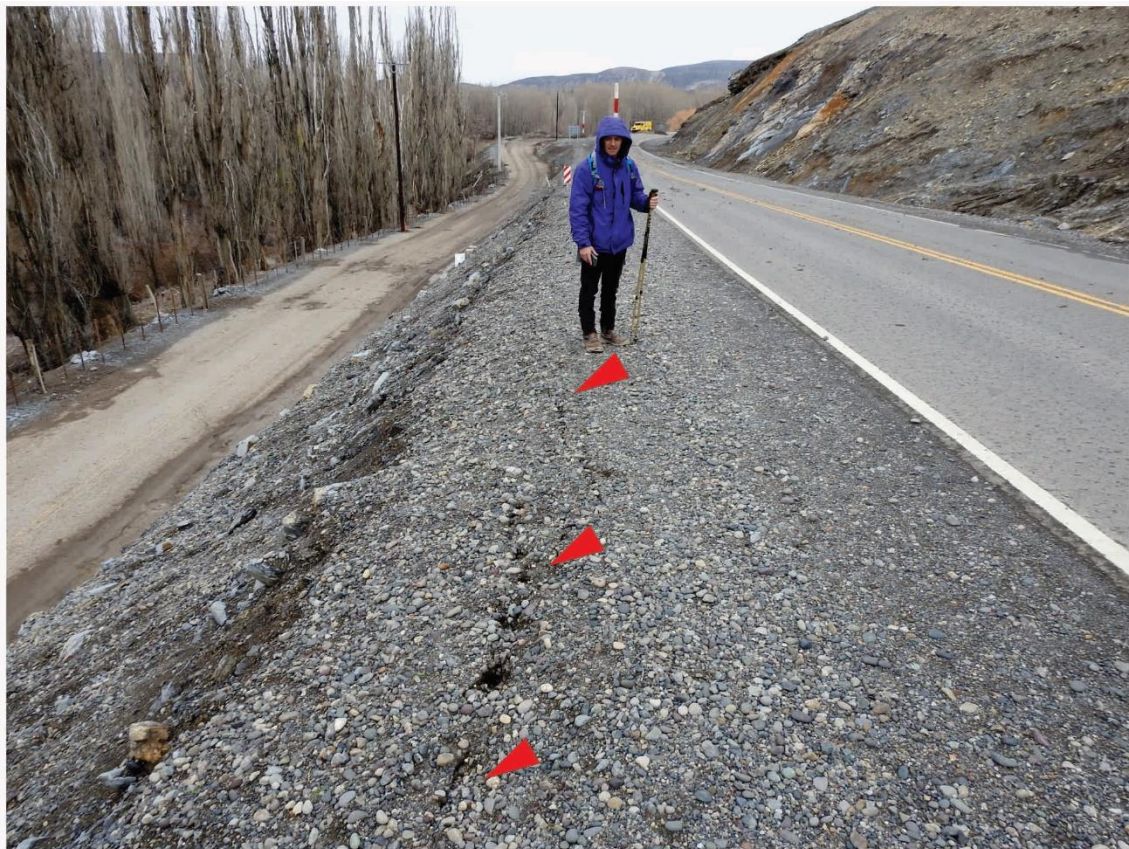
**Figura 8.** Fracturas de tensión sobre el borde de la banquina, desarrolladas frente al sector de deslizamiento del bloque C4. Los gaviones ubicados en la parte lateral inferior, muestran leves signos de deformación.
