# Evaluación de peligrosidad geológica en los Macrolotes 5 y 6 de la ciudad de Villa La Angostura, Provincia del Neuquén

Serie Contribuciones Técnicas  
Peligro Geológico - Boletín N° 01

Zapala, 2023

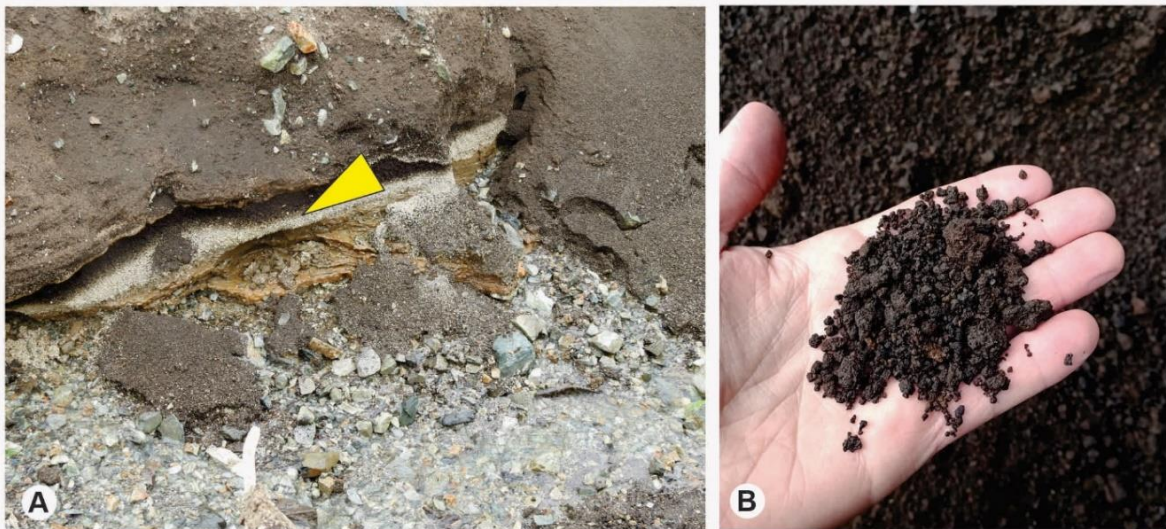
**Figura 7.** A) Manto tefrítico (lapillítico). Un importante flujo de agua emerge del mismo a través del desarrollo de una esorrentía hipodérmica. B). Detalle del agregado lapillítico (fuertemente humedecido).

de tipo hipodérmica (Fig. 7). Esta particularidad se observa principalmente en las adyacencias del Macrolote 6 (en los sectores no perturbados); donde los horizontes tefríticos edafizados, aun poco potentes, se disponen sobre las laderas de moderada a marcada pendiente y de manera suprayacente a las rocas granodioríticas de la Formación Los Machis.

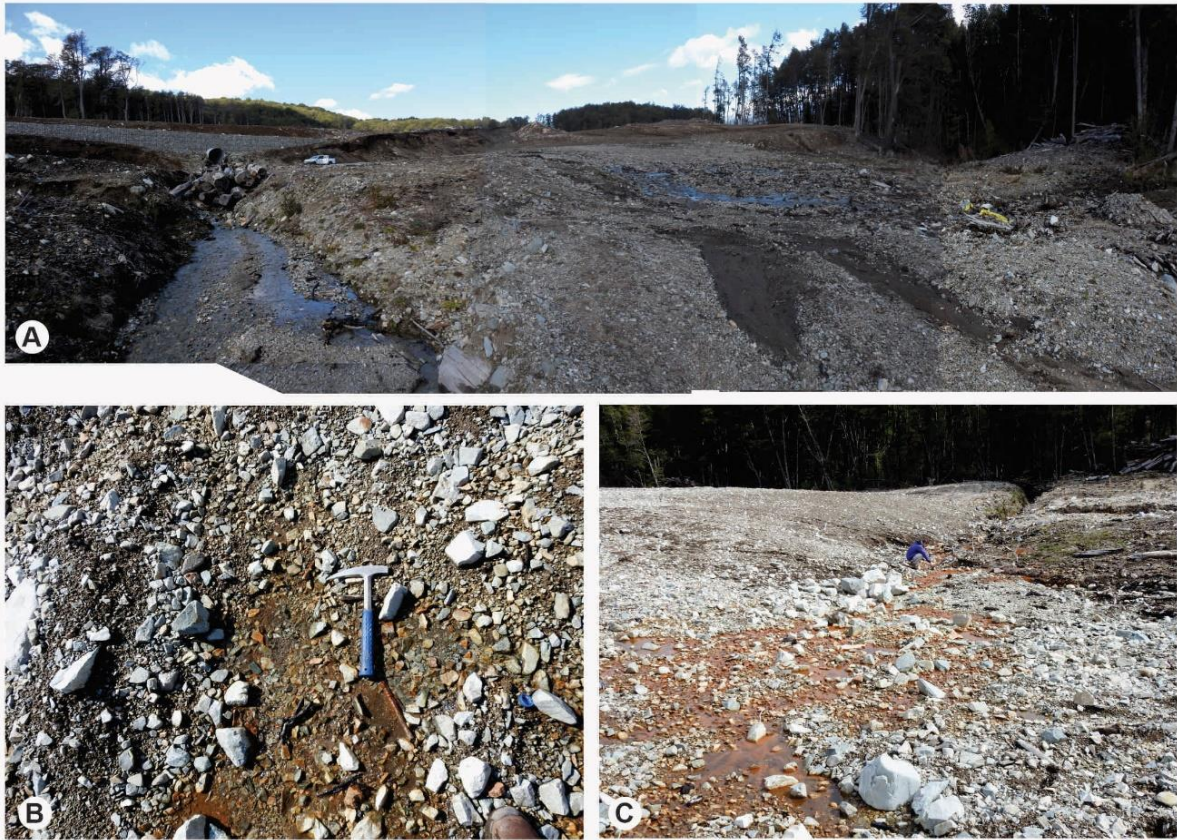
**Figura 8.** A) Vista general del Macrolote 5, donde los depósitos gravosos del abanico aluvial fueron extensamente explotados para su utilización como áridos. Nótese la marcada escorrentía superficial presente en el área. B) Surgencia y escorrentía superficial en depósitos gravosos del Macrolote 5. C) Surgencia en depósitos del abanico aluvial (fuertemente explotado). El color rojo de las aguas, posiblemente se deba a la presencia de ácidos orgánicos de origen vegetal propios de los suelos de la región.

En este sentido, es importante destacar que el volumen de árido extraído en el Macrolote 5, ha generado que las condiciones de drenaje se manifiesten actualmente como una esorrentía de tipo epidérmica; alterando de esta manera no solo la configuración y distribución del complejo sedimentario aluvial, sino también las características hidrogeológicas originales del sistema (Figs. 8B y 8C).

En este sentido, debe recalcar el efecto producido por la pérdida del volumen detrítico original del abanico aluvial; lo que propició el afloramiento del nivel freático en el sector. Este factor lleva a que, al menos gran parte del año, el terreno permanezca saturado incluso a nivel de superficie (ver Fig. 8).
