**Estudio preliminar sobre las condiciones  
que motivaron el deslizamiento de bloques  
en la zona del Cerro de la Virgen,  
ruta provincial N°43.  
Chos Malal, Provincia del Neuquén**

Dirección Museo Olsacher - Alberto C. Garrido

Serie Contribuciones Técnicas  
Peligro Geológico - Boletín N° 02

Zapala, 2023

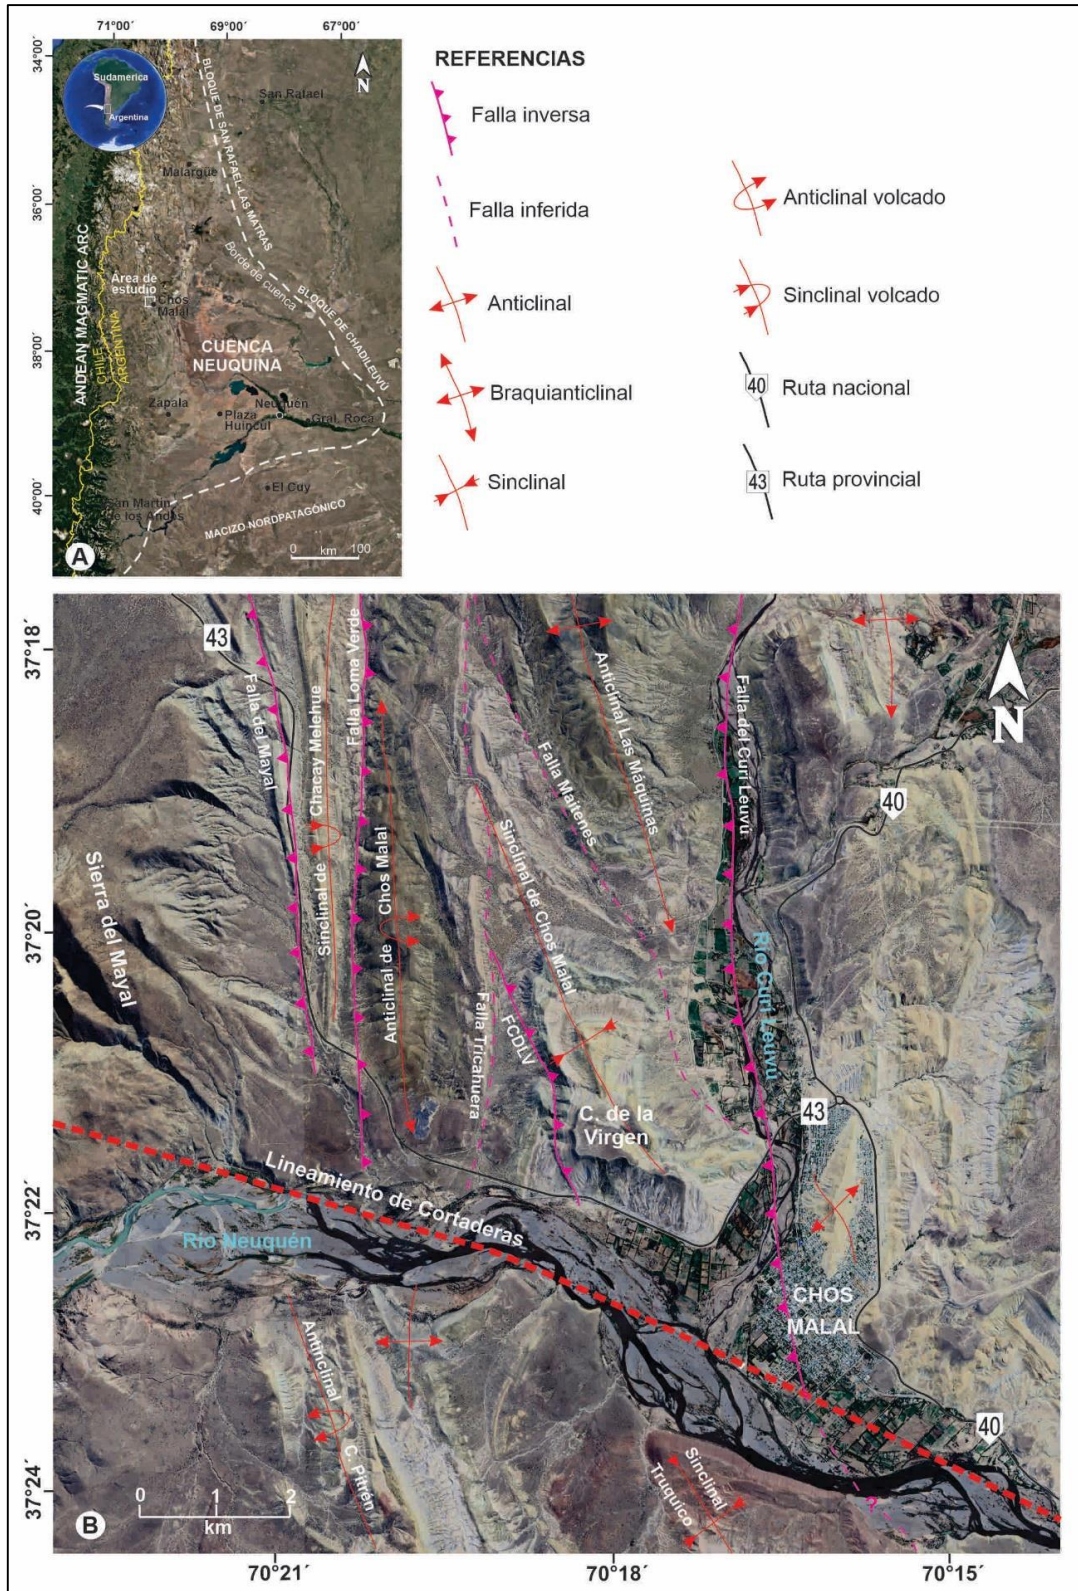
Estructuralmente, el cerro de la Virgen es definido como un sinclinal (“sinclinal de Chos Malal”; Frías Saba et al., 2021), el cual se encuentra a su vez limitado por fallas o fracturas regionales de 1°, 2° y 3° orden (ver fig. 1). Entre éstas, se destaca el denominado “lineamiento de cortaderas”, definido como una faja de fracturación basamental vinculada a la estructuración inicial de la Cuenca Neuquina (fractura de 1° orden). Dicho lineamiento, opera como límite estructural entre regiones que ofrecen diferentes estilos de deformación, así como en el grado y tipo de actividad magmática desarrollada (Ramos y Folguera, 2005).

**Figura 1.** A) Esquema de ubicación general del área de estudio. B) Imagen satelital del área de estudio. Se señalan las principales estructuras tectónicas existentes en la región circundante al cerro de la Virgen (FCDLV= Falla Cerro de la Virgen). Fuente de la imagen satelital: Google Earth (imagen satelital de fecha 10/07/2022).

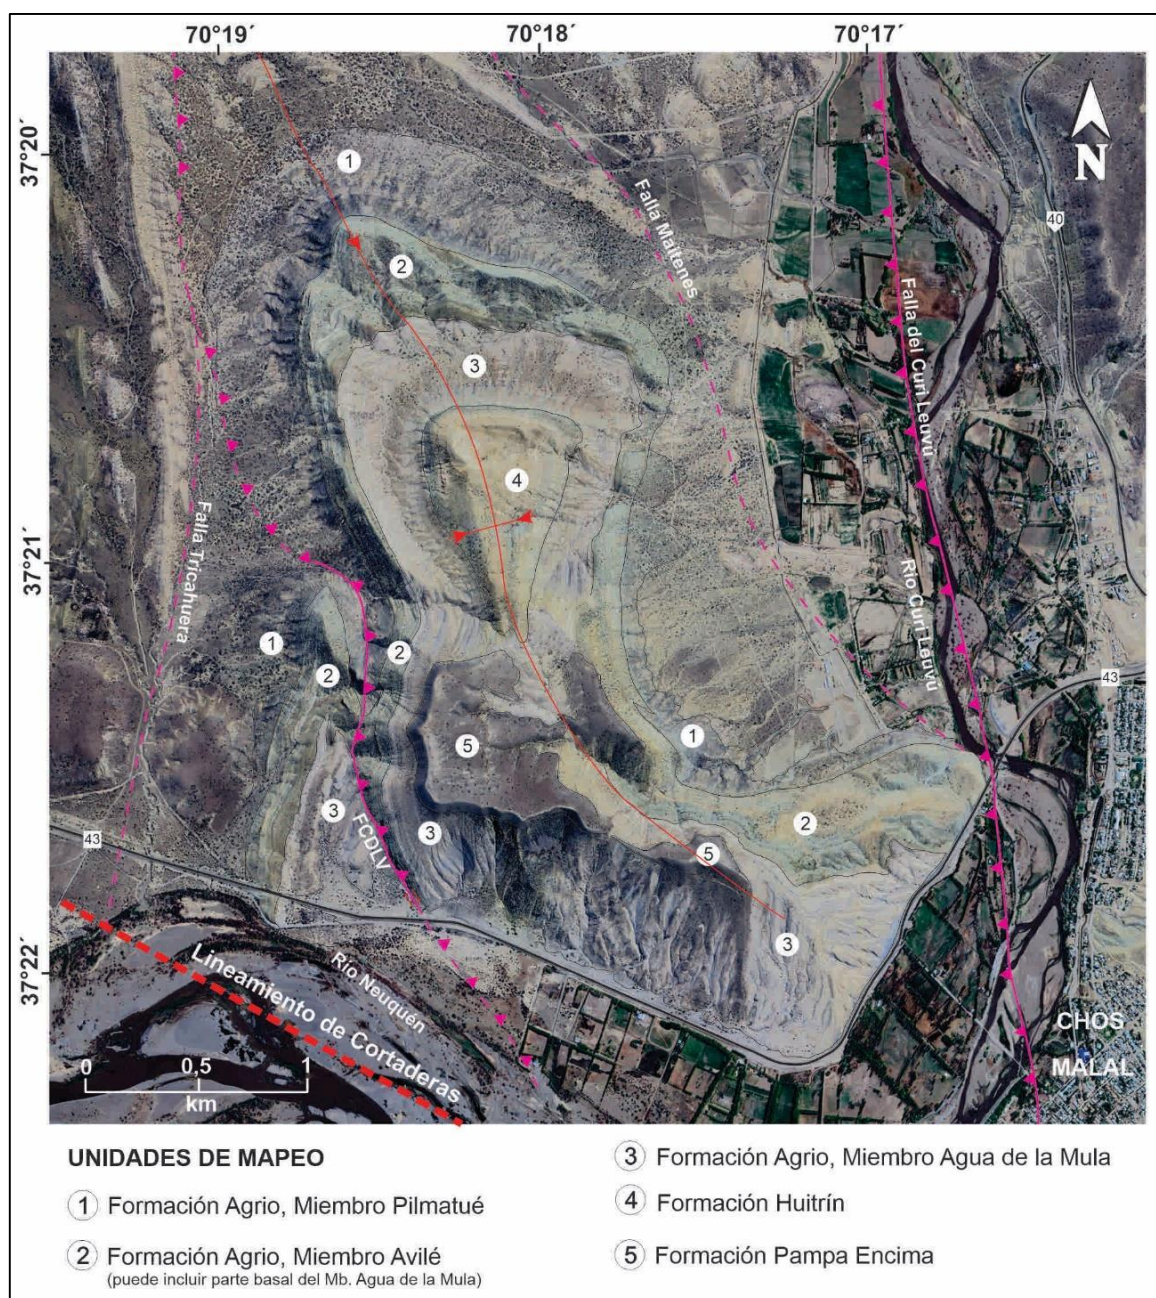
Tal lo arriba señalado, el cerro de la Virgen es definido estructuralmente como un sinclinal originado por un conjunto de corrimientos que afectan a los depósitos mesozoicos de la Cuenca Neuquina, formando parte de un complejo sistema de deformación de piel fina (Frías Saba et al., 2021). El mismo, posee un eje axial orientado en sentido NO-SE y ligeramente inmerso en su extremo noroccidental (fig. 2). Las dimensiones de la estructura

**Figura 2.** Esquema interpretativo estructural y litoestratigráfico del cerro de la Virgen. Fuente de la imagen satelital: Google Earth (imagen de fecha 10/07/2022).

aflorante, alcanza los 4.720 m de longitud y un ancho máximo (en su sector meridional) de 3.460 m. La altura máxima en relación a su nivel de base local (desnivel) es de 287 m.

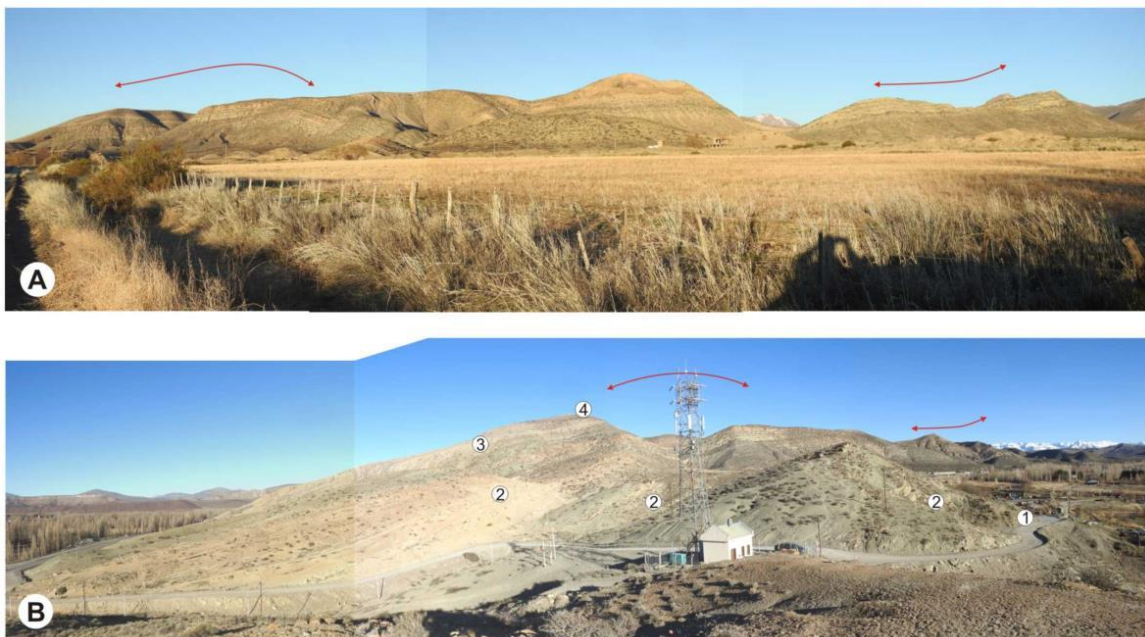
**Figura 3.** Vistas generales del cerro de la Virgen en su flanco oriental. A) Imagen tomada aproximadamente desde el punto  $37^{\circ}20'10.1''\text{S} / 70^{\circ}17'10.2''\text{O}$  con dirección de visión orientada hacia el SO. B) Imagen tomada desde el punto  $37^{\circ}21'30.1''\text{S} / 70^{\circ}16'43.2''\text{O}$  con dirección de visión orientada hacia el O. Las referencias numéricas en esta imagen, se corresponden con las señaladas en la figura 2.

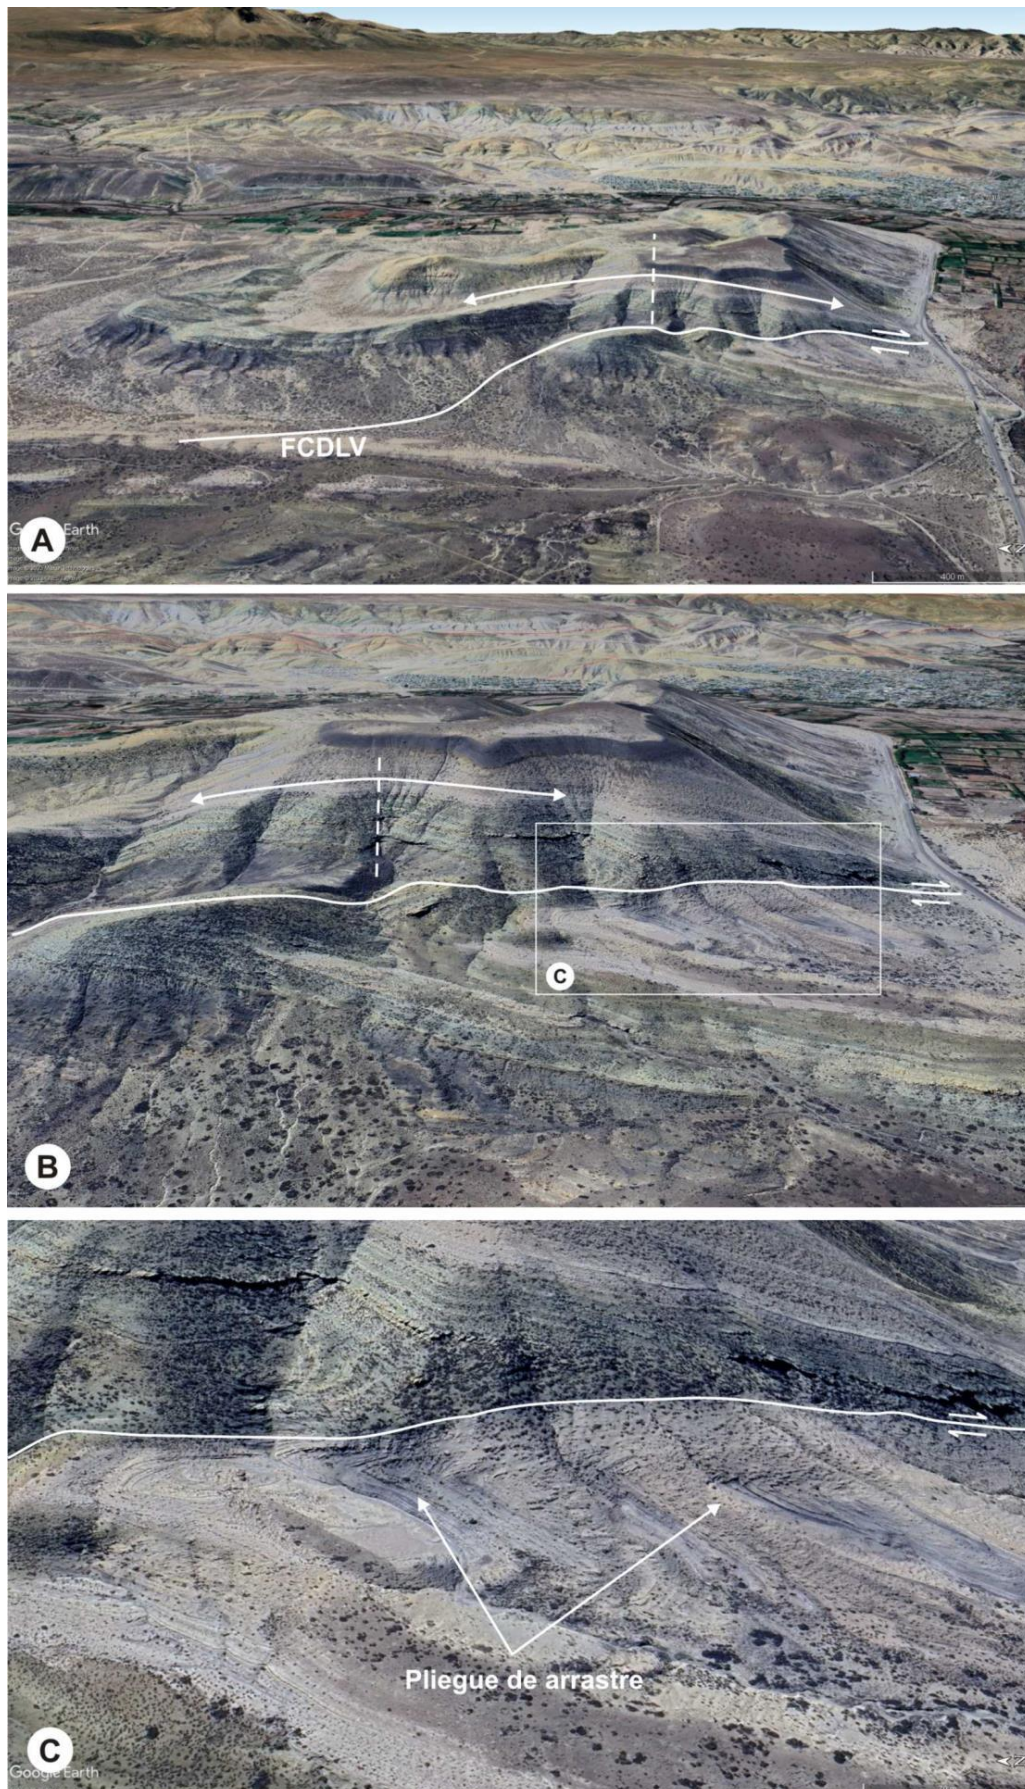
Las imágenes satelitales (3D) exhibidas en la figura 4, nos permite realizar algunas interpretaciones sobre los factores que inciden en los cambios observados en la configuración estructural de la sucesión sedimentaria. En las mismas, se aprecia la traza (en vista lateral) de la denominada falla cerro de la de la Virgen (FCDLV) (ver también fig. 2), así como la estructura antiformal desarrollada sobre el bloque superior de la falla; el cual conforma, en definitiva, el cuerpo principal del cerro.

Sobre el plano alto del bloque inferior, se aprecia el desarrollo de pliegues de arrastre (fig. 4 B y C); denotando una configuración de falla de tipo inversa con una marcada componente de desplazamiento en dirección sur para el caso del bloque superior.

Estas características, permiten interpretar a la estructura antiformal como un típico anticlinal de rampa, producto de un sobrecorrimento que afecta en superficie a los estratos del Cretácico Inferior, aquí representados por depósitos de las formaciones Agrio y Huitrín (ver también fig. 2).

**Figura 4 (página siguiente).** Vista del flanco occidental del cerro de la Virgen e interpretación de las principales estructuras tectónicas observadas a diferentes escalas. FCDLV= falla cerro de la Virgen. Fuente de la imagen satelital: Google Earth.
